Wichtige Sicherheitsmitteilung

Austausch der Truma Gas-Außensteckdose und zweier Gas-Ventile

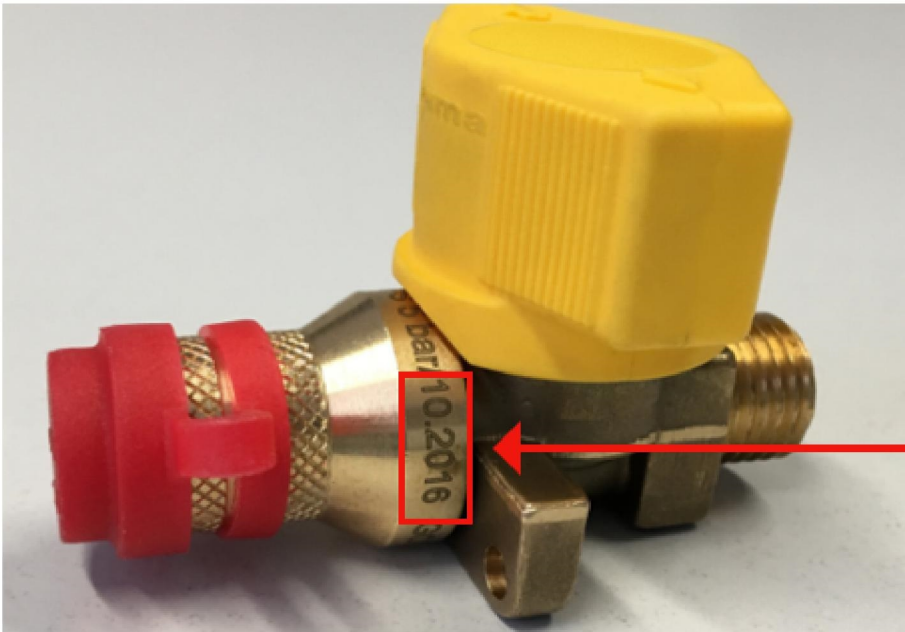
- Ist ein Vorzelt vorhanden, sorgen Sie bitte für eine gute Durchlüftung.
- Überprüfen Sie die Codierung unterhalb der gelben Griffkappe (Bild 1 unten). Dafür müssen Sie gegebenenfalls den Ring drehen, um die Codierung ablesen zu können. Achten Sie darauf, dass während der Überprüfung keine Zündquellen in der Nähe sind.

Codierung Beispiel:
10.2016
 (Ring zum Ablesen drehen)

- Falls Ihr Produkt eine Codierung von ...01.2016... bis ...01.2017... hat, kontaktieren Sie bitte für einen kostenlosen Austausch Ihren Händler, einen Truma Service Partner oder das Truma Service Zentrum. Der Austausch darf nur durch geschultes Fachpersonal erfolgen und ist in wenigen Schritten durchgeführt. Bis zum Austausch dürfen Sie die Gasanlage nicht wieder in Betrieb nehmen bzw. das separate Absperrventil (z. B. am sogenannten Ventilblock) nicht wieder öffnen!

- Falls Ihr Produkt eine andere Codierung als in der oben aufgeführten Tabelle hat, können Sie die Gasanlage wieder in Betrieb nehmen und weiter bedenkenlos verwenden.
